製品速報 — 安全な機器の動作とメンテナンスに関する重要なお知らせ

発行日：	26.03.14	速報番号：	AQ260314
件名：	スリーブボルト	製品ライン：	TrojanUVLogic™、TrojanSwift™SC、TrojanUVFit™
主題：	スリーブボルトの交換

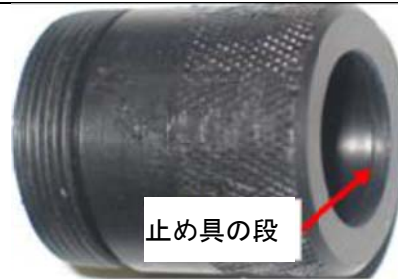
図1：初期のスリーブボルト

初期のスリーブボルト (PN 792932) には、ランププラグの形状に合わせて固定する止め具の段があります。(図1)リアクターの動作中にスリーブが万一破損し、リアクターに5 psi以上の圧力がかかると、ランププラグが止め具の段から外れてしまう危険性があります。また、スリーブ内の圧力が大きくなることによって、ランププラグが止め具の段から外れてしまうこともあります。ランプを取り出すと、UVが照射され、UVによりスリーブボルトが損傷し、重大な傷害や死に至る可能性があります。

製品の最新の設計では、止め具の段の他に、ランププラグを引っかけるねじ式ナット (図2) があります。正しく取り付けられ、動作状態が良好な場合、スリーブが破損しても、ねじ式ナットによりリアクターの設計圧力まで確実に密封されます。リアクターのカバーが取り外されている場合や、6 か月ごとの予防メンテナンスでは、スリーブボルトの亀裂や変形などの不具合を常に検査してください。上記のような不具合が見つかった場合は、交換用スリーブボルトを取り付けてください。

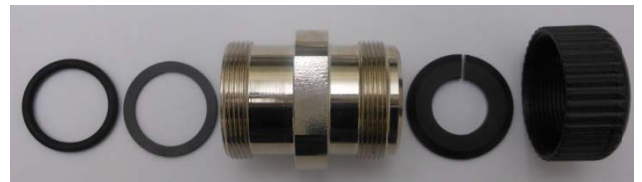
図2：最新のスリーブボルト

P/N 002190-215F P/N 792931 P/N 795750 P/N 793859 P/N 316148

Aquafineでは、初期のスリーブボルトが取り付けられているTrojanUVLogic、TrojanUVSwiftSC、およびTrojanUVFitの製品を対象に、最新のスリーブボルト（PN 316148、793859、795750、792931、002190-215F）を無料で提供しています。最寄りのAquafine正規サービスプロバイダーまたはAquafineテクニカルサービスグループにお問い合わせ、交換用コンポーネントの出荷を手配してください。
