BULETIN KESELAMATAN PRODUK

ISU/TARIKH:	13 November, 2013	BULETIN NOMBOR:	AQ111313
SUBJEK:	Operasi & Penyelenggaraan	SENARAI PRODUK:	TROJANUVLOGIC, TROJANSWIFTSC, TROJANUVFIT, TROJANUVPHOX, SIRI SWIFT BEVERAGE, & UVK SIRI 1000 – 30000
TOPIK:	PERINGATAN PENYELENGGARAAN & OPERASI PERALATAN KESELAMATAN KRITIKAL

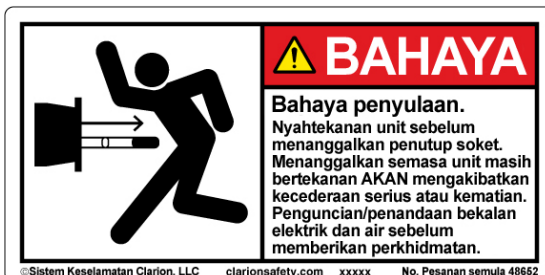
- **JANGAN berdiri di bahagian lampu UV atau lengan kuarza semasa ruang UV beroperasi di bawah tekanan.** Kegagalan untuk mematuhi langkah-langkah keselamatan ini boleh mengakibatkan kecederaan fizikal yang

serius atau kematian akibat pelemparan secara paksa sarung kuarza, lampu, kaca yang pecah atau bahan lain dari kebuk tersebut.

- **JANGAN berdiri di hadapan bahagian lampu UV semasa ruang UV berada di bawah tekanan.** Berdiri ke sisi ruang UV, dan menyekat sekatan bahagian lampu UV yang bergerak, semasa mencari kebocoran. Jika kebocoran diperhatikan, nyahtekanan serta-merta, salir keluar, baik pulih dan uji semula.
